Korpilahden puhdistamo  
**BOD<sub>7,ATU</sub>:n poistoteho**

## Korpilahden puhdistamo Fosforin poistoteho

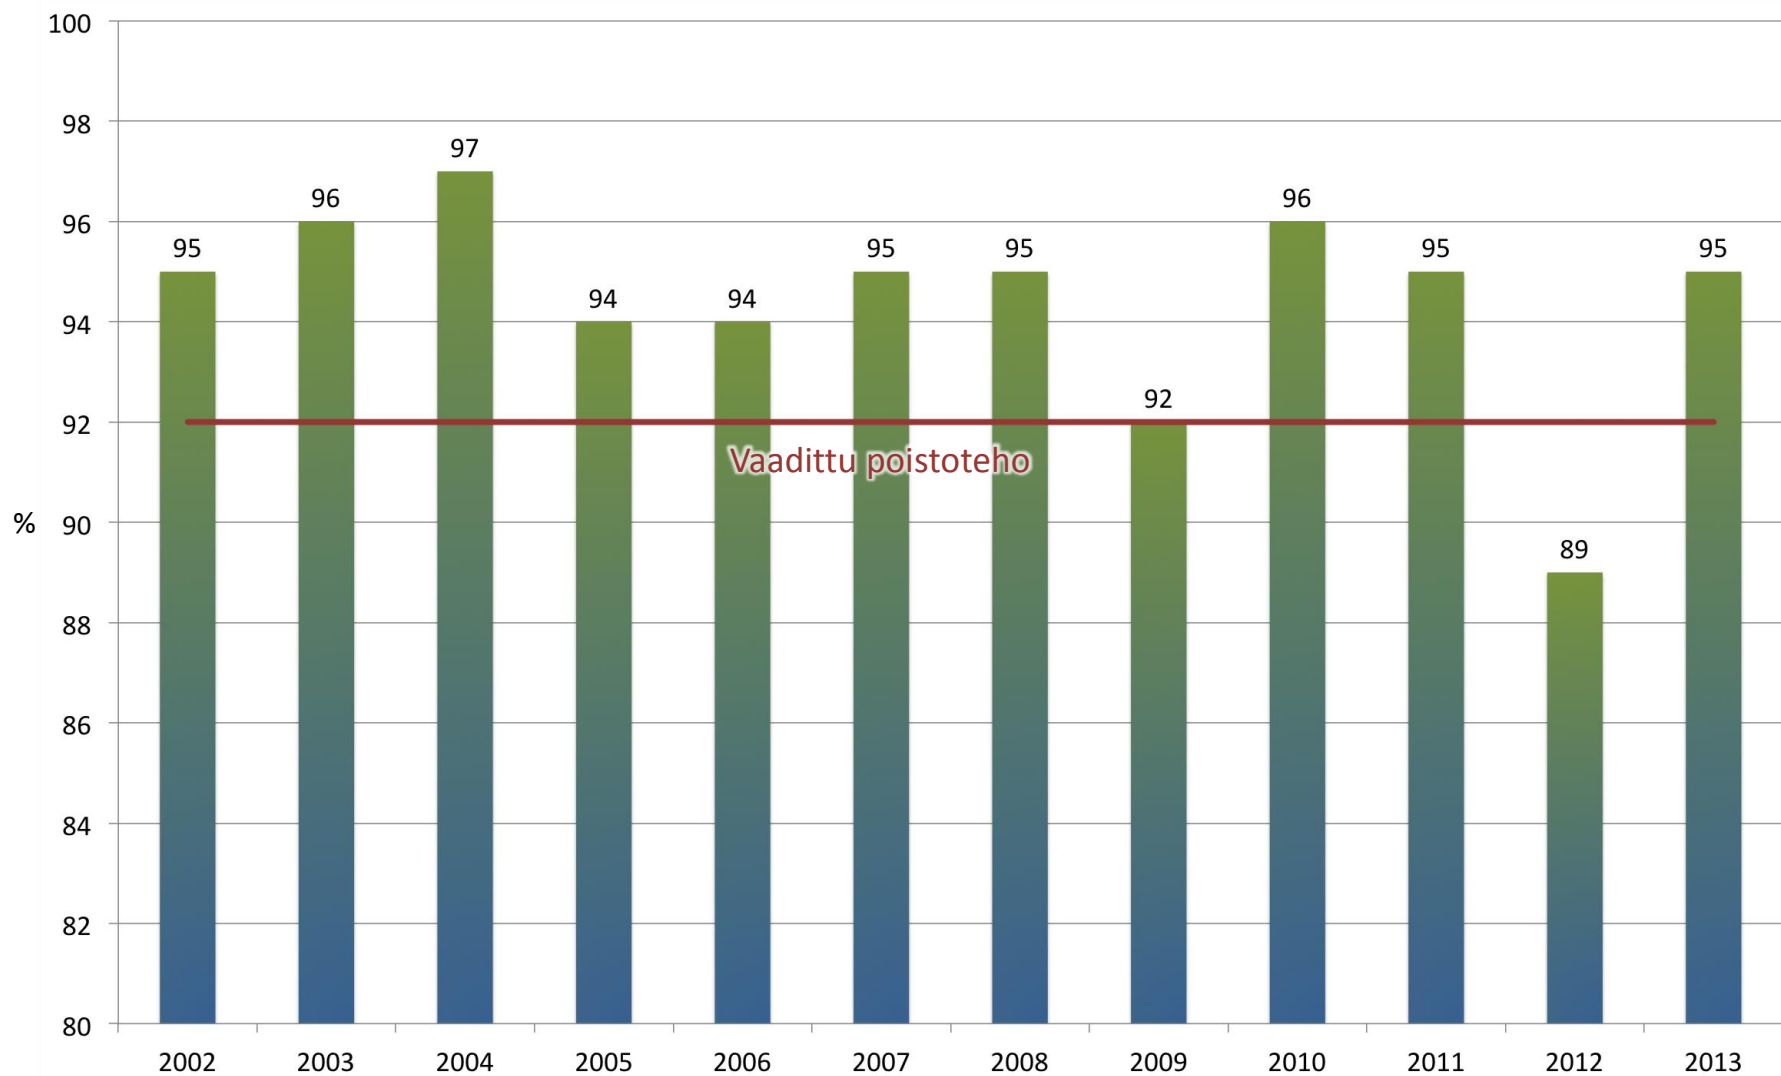
Elokuussa 2012 tapahtunut palautuslietteen pumppauskaivon irtoaminen heikensi elokuun puhdistustulosta niin, että se heijastui koko vuoden puhdistustulokseen. Elokuuta lukuunottamatta muina seurantajaksoina puhdistustulokset olivat lupaehtojen mukaiset.

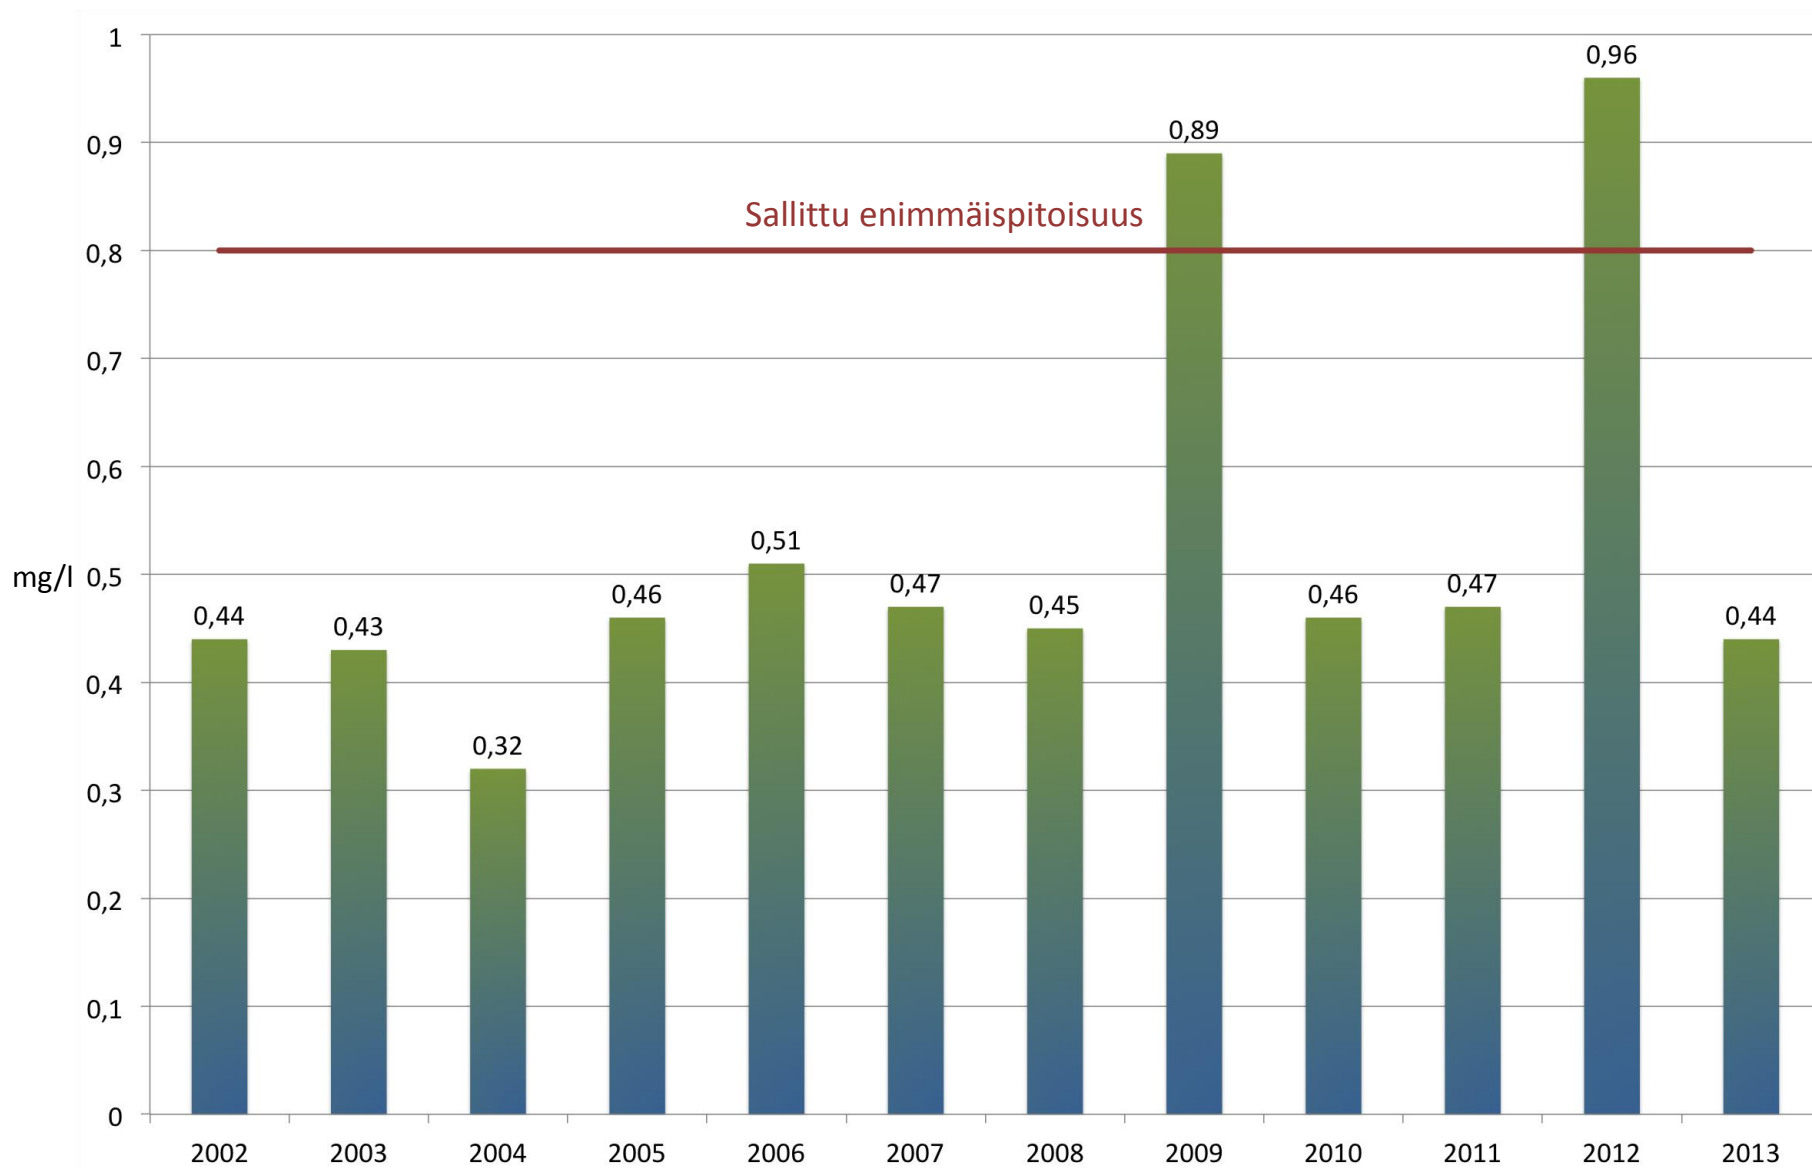
### Lähtevän veden fosforipitoisuus

Elokuussa 2012 tapahtunut palautuslietteen pumppauskaivon irtoaminen heikensi elokuun pudistustulosta niin, että se heijastui koko vuoden puhdistustulokseen. Elokuuta lukuunottamatta muina seurantajaksoina puhdistustulokset olivat lupaehtojen mukaiset.
